# L'ART EN PÉRIL

Stari Most (Vieux pont), XVIème siècle, Mostar,  
Bosnie-Herzégovine

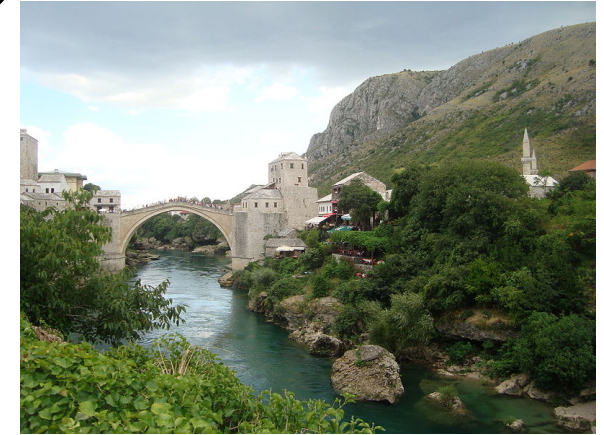
Le pont présente la particularité de permettre le franchissement au moyen d'une arche unique dite de *dos d'âne*. Elle permet d'augmenter la hauteur du tablier pour parer à toute augmentation du débit du fleuve en évitant le recours à des piles porteuses, plus fragiles en cas de crues. Le tablier qui supporte la chaussée répartit les forces grâce à l'arc cintré qui s'appuie sur les falaises latérales. Cette conception héritée de l'antiquité romaine assure une très grande solidité en dépit d'une apparente fragilité exprimée par la finesse de la chaussée. Une mouluration située à la base du parapet et une autre qui souligne l'arc porteur allègent la massivité de la maçonnerie. Le pont de Mostar est un ouvrage d'art, en ce sens, il allie une beauté des formes à un usage utilitaire. La préoccupation formelle des bâtisseurs vient s'ajouter aux exigences structurelles pour réaliser un objet unique qui devient un véritable emblème national de par l'esthétique de l'ensemble et son inscription dans le paysage naturel et urbain. La reconstruction du pont, lien construit entre deux rives résonne symboliquement avec le retour à une paix fragile entre les peuples. Si la destruction du pont était motivée par une décision stratégique, il était aussi question d'anéantir la culture de l'ennemi par la destruction de ses monuments emblématiques.

Le vieux pont de Mostar est un ouvrage d'art édifié en 1565 par l'architecte Mimar Hayreddin sur la Neretva, principal fleuve d'Herzégovine. D'une longueur de 27 mètres sur 4 de largeur, il culmine à 29 mètres ce qui l'intègre presque dans un carré parfait. Inscrit au patrimoine mondial de l'UNESCO en 2005, il fut détruit au cours de la guerre de Yougoslavie en 1993, bombardé par les forces croates pour empêcher le passage des forces bosniaques. A l'origine, deux tours fortifiées encadraient le tablier depuis le 17<sup>ème</sup> siècle qui furent elles-mêmes restituées après les combats. Son inscription dans le paysage et sa reconstruction après cinq siècles de résistance en font un emblème national.
